## **Správa o priebehu reštaurátorskej realizácie, použitý postup, technológia a materiál.**

## Fotografická dokumentácia

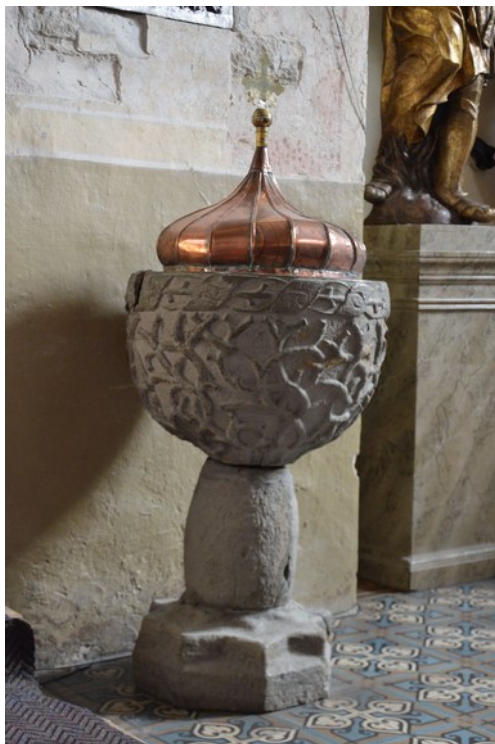
Stav pred reštaurovaním

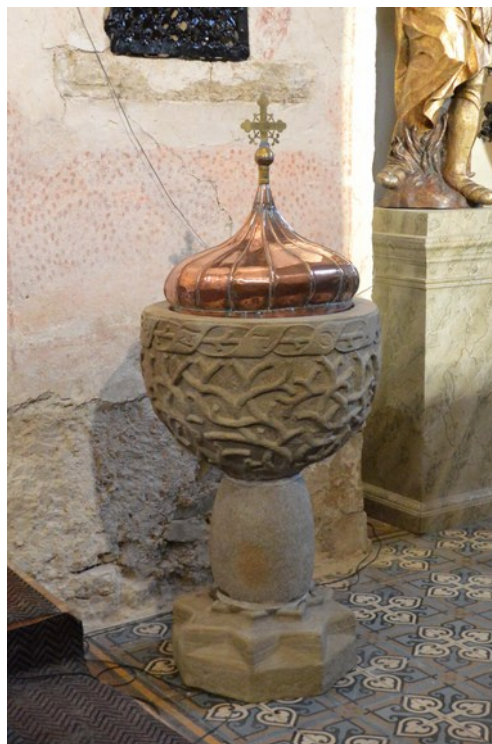
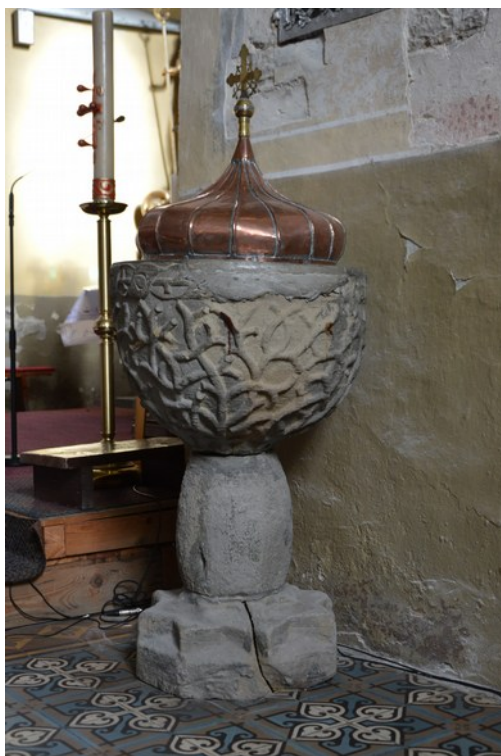
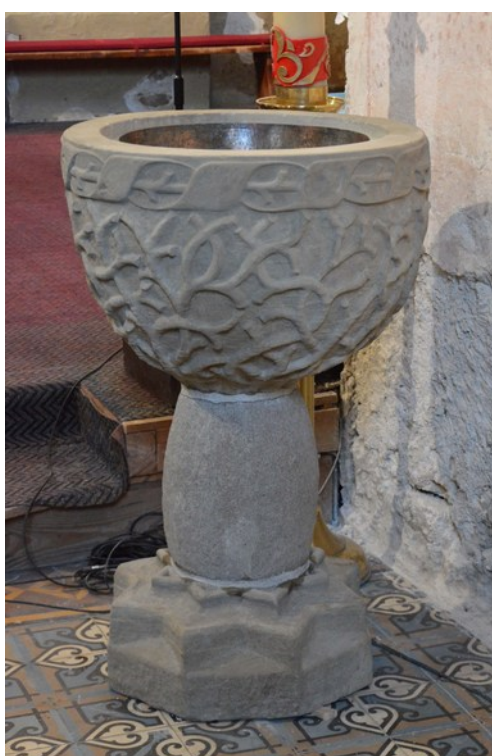
Stav po reštaurovaní

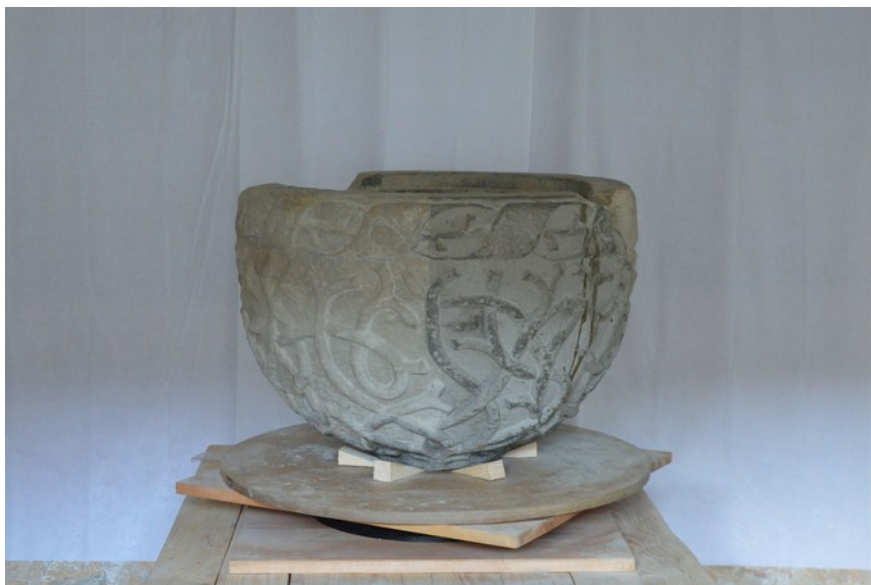
Polovičné čistenie kupy krstiteľnice

Kamenné články krstiteľnice boli čistené kombináciou mechanického a chemického čistenia. Mechanicky boli odstránené sekundárne tvrdé nepriedušné cementové tmely najmä na hornom okraji kupy, ale aj na drieku a podstavci krstiteľnice. Súčasťou mechanického čistenia bolo odstránenie kovového úchyty z horného okraja steny kupy, ktorý bol deštruovaný a neplnil svoj účel, a koróziou objemovo zväčšených kovových konštrukčných trňov. Nepriedušný sivobiely pačok a olivovo-tmavozelený náter boli odstraňované mechanickým čistením po predchádzajúcej lokálnej injektáži konsolidačným prostriedkom na báze etylesterov kyseliny kremičitej, konkrétne prípravkom KSE100 od firmy Remmers, ktorá bola aplikovaná najmä na kupe krstiteľnice v zvetraním poškodených miestach plastickej výzdoby konárovým dekórom - tzv. astwerk. Mechanické čistenie týchto dvoch vrstiev bolo citlivo realizované pomocou skalpelov, diamantových rašplí, drobných diamantových nadstavcov rôznych tvarov a dlát. Na záver bola krstiteľnica dočistená jemným alkalickým prostriedkom od firmy Keim - Steinreiniger a opláchnutá destilovanou vodou.

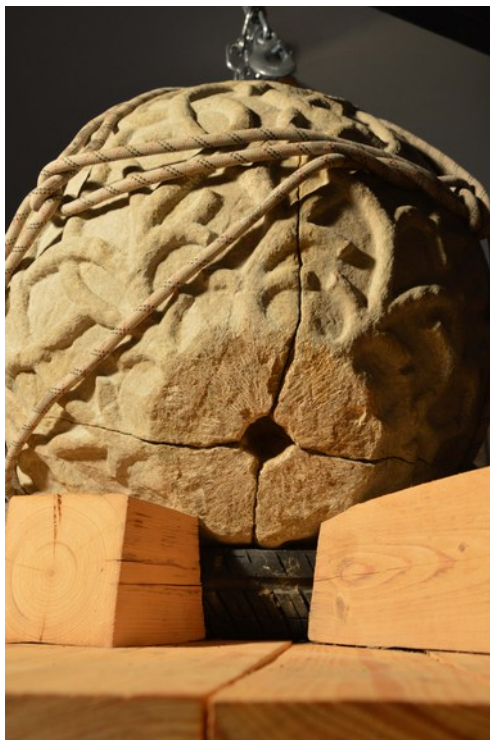
Spodná časť kupy krstiteľnice po očistení

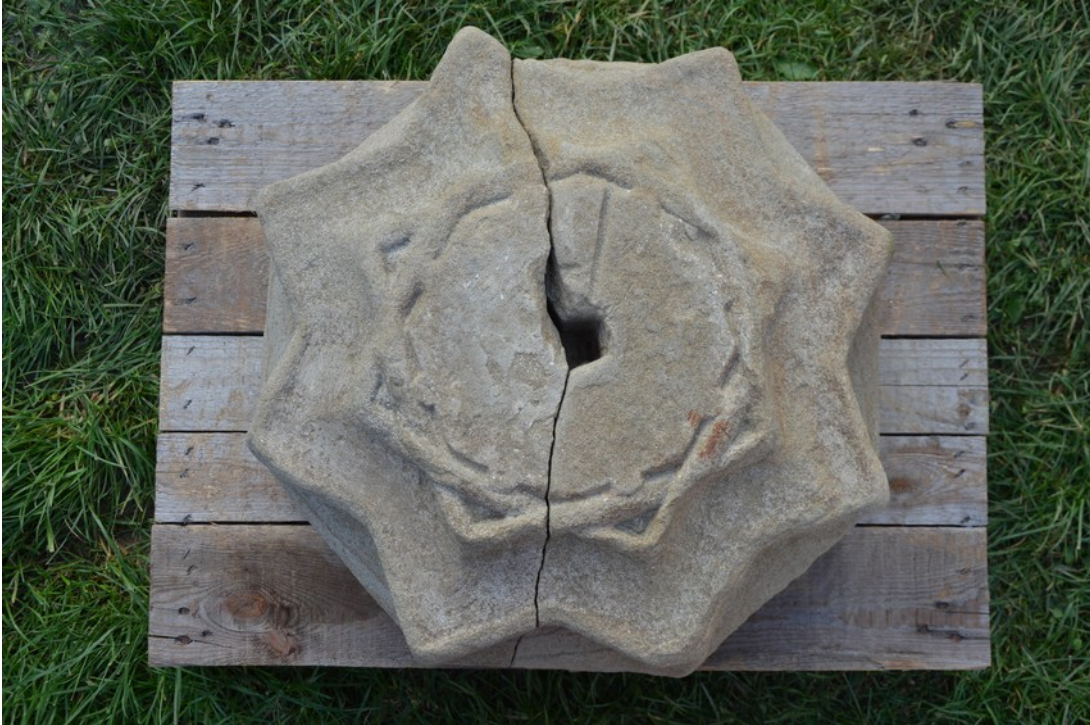
Podstavec křtitelnyce po očištění

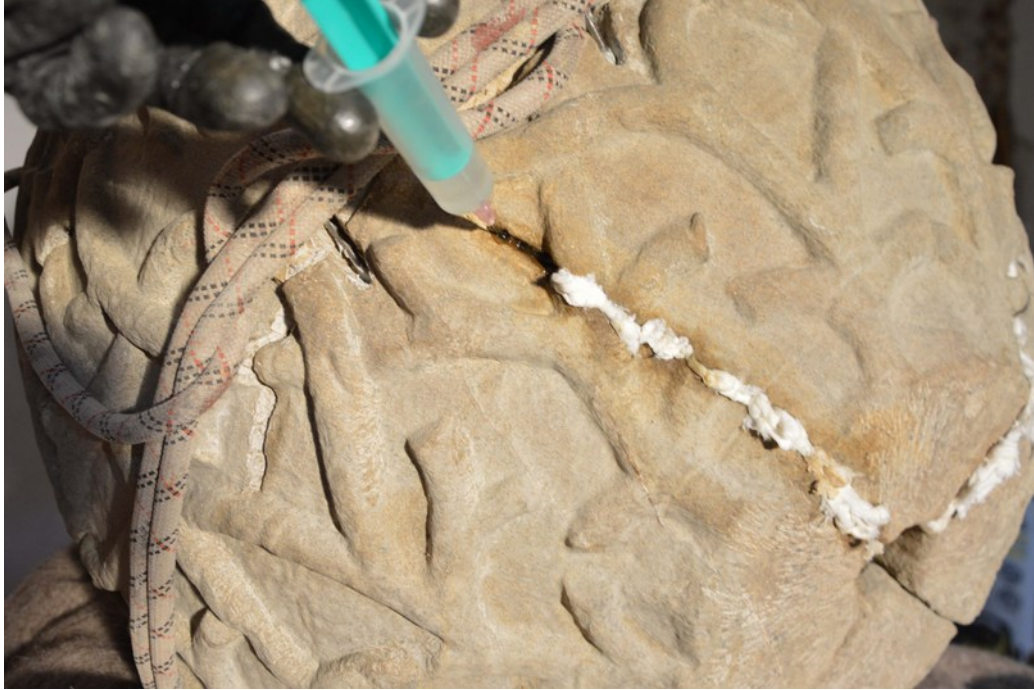
## Injektáž trhlín a zošívanie kameňa

Po očistení kamenných článkov krstiteľnice sa ukázal nezanedbateľný rozsah roztvárajúcich sa trhlín v kameni, ktorých rozsah pred očistením nebol tak zjavný.

Trhliny v kameni boli vyplnené riedkym transparentným, dvojzložkovým epoxidovým lepidlom od firmy Akemi - Akepox 5000.

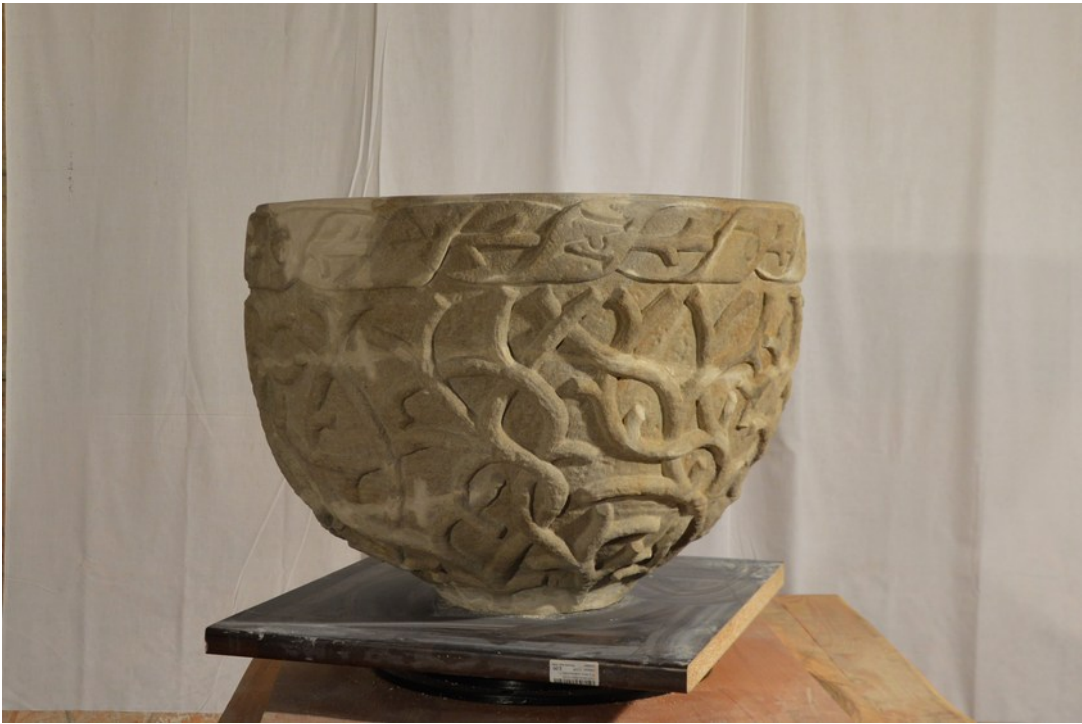
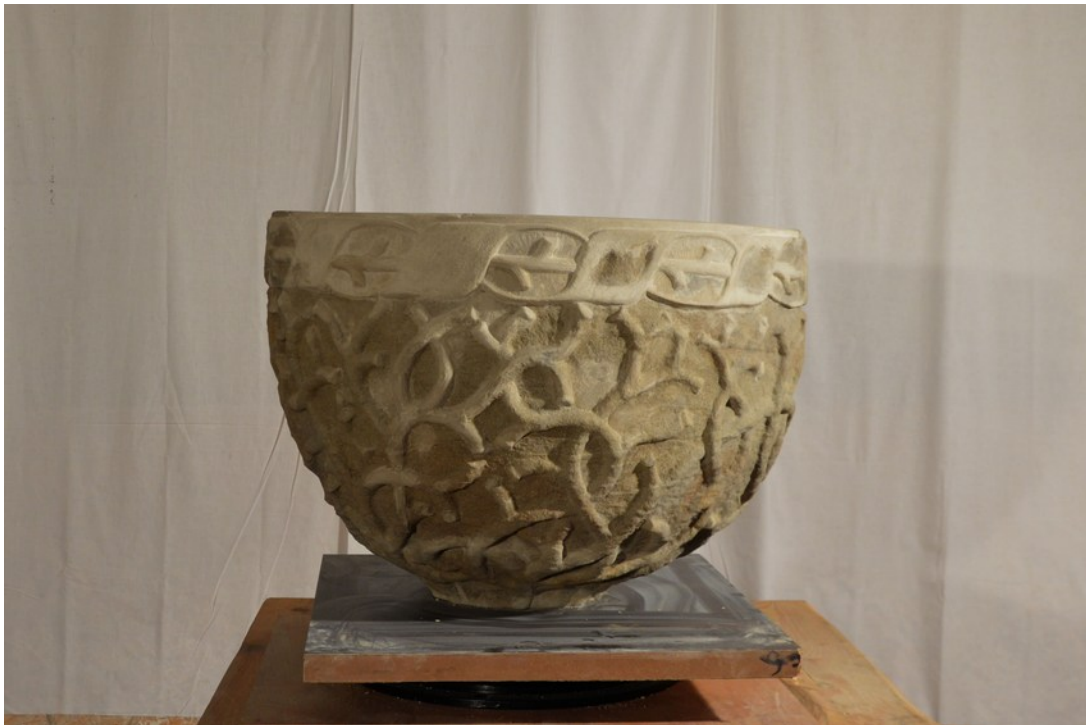
Doplnenie chýbajúceho tvaroslovia

Rekonštrukcia absentujúceho tvaroslovia horného kruhového otvoru kamennej kupy krstiteľnice s modeláciou obvodového pásu bordúry - motív špirálovitej pásky bola prevedená do plného tvaru. Po odstránení cementových tmelov sa nenašli žiadne stopy chýbajúcich písmen špirálovej pásky preto ich rekonštrukcia nebola možná. Lokálne zvetraním poškodený plastický motív suchých vetiev na kupe krstiteľnice nebol dopĺňaný do podoby najzachovalejšieho tvaroslovia kôly autenticite diela.

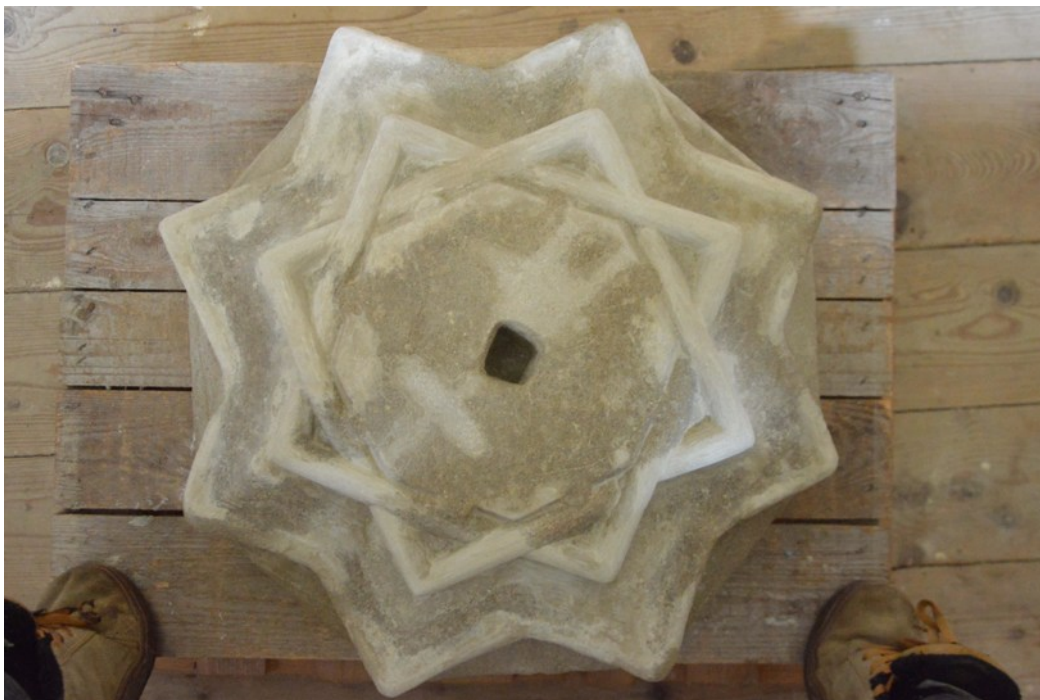
Doplnenie chýbajúceho tvaroslovia podstavca krstiteľnice

Oddelené časti podstavca boli zošité pomocou nerezových trňov o priemere 8 mm. Trňe boli osádzané do predvrtaných lôžok o hĺbke 6 cm na epoxidové lepidlo Akepox 2020. Akepoxom 2020 boli lepené aj styčné plochy oddelených častí podstavca.

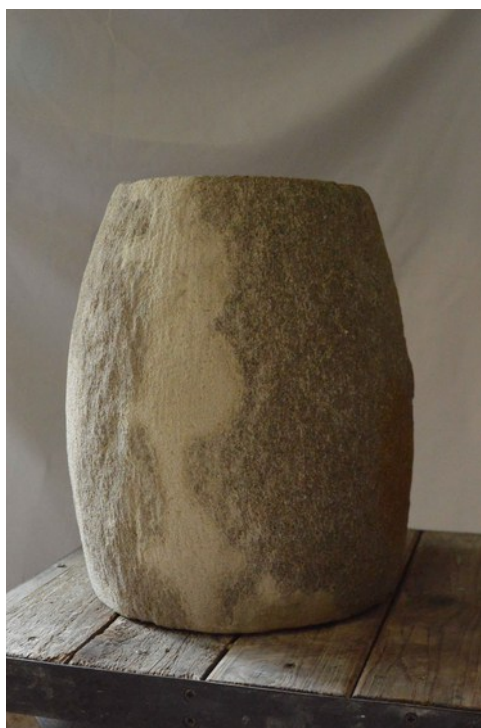
Doplnenie chýbajúceho tvaroslovia drieku krstiteľnice

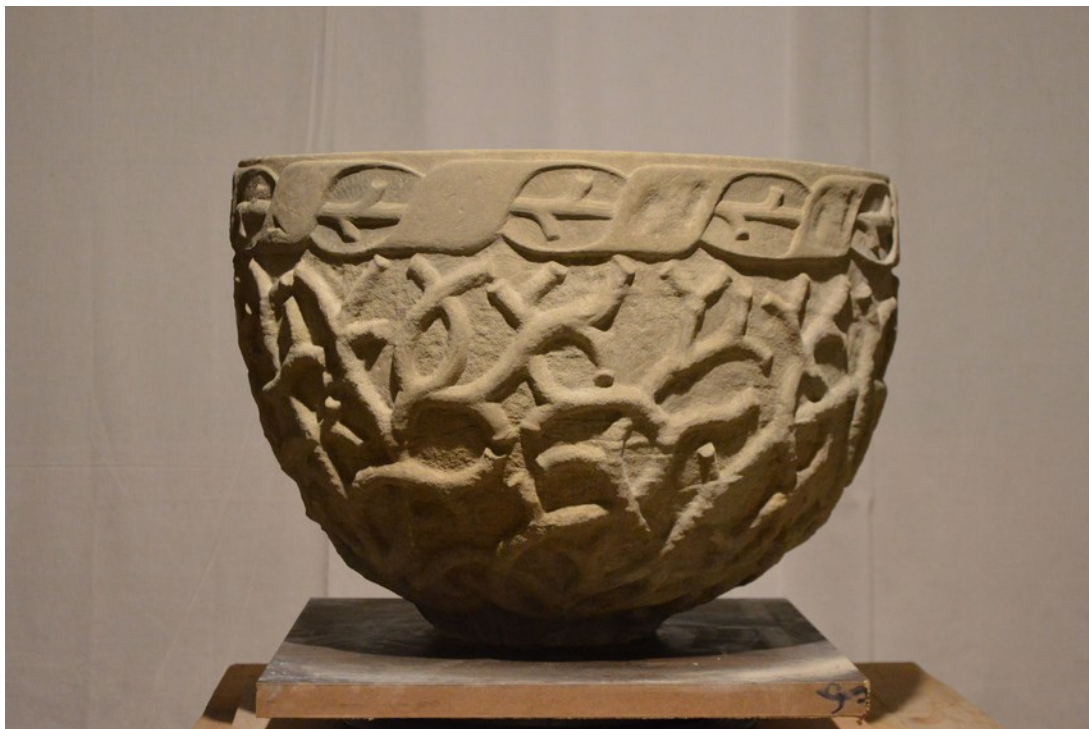
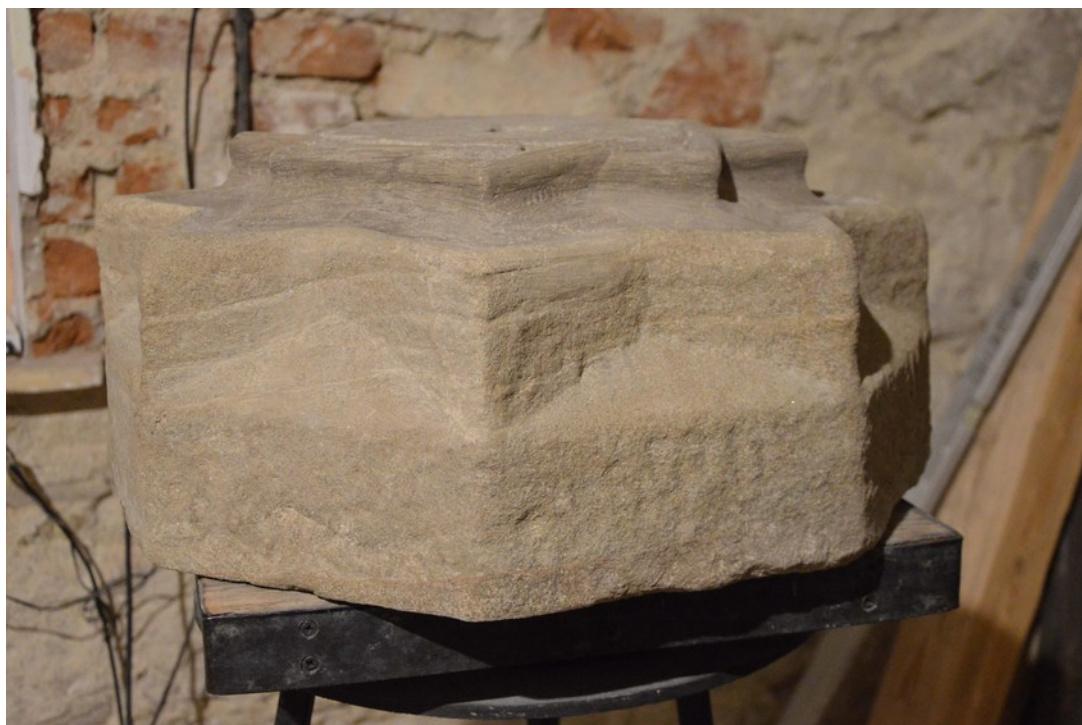
**Nápodobivá retuš doplnených částí tmelom**

Farebné zjednotenie tmelov s originálom bolo realizované namiešaním tmelov v základnej farebnosti kameňa. Po vyzretí petrifikačného roztoku boli dopĺňané časti tmelom farebne prispôbené k farebnosti originálnych povrchov nápodobivou retušou. Na retuš boli použité práškové pigmenty od firmy Keim, vápenné mlieko a Sokrat 2802 v 4 % vodnom roztoku. Na záver bol celý povrch kamennej hmoty diela ošetrený hydrofóbnym prípravkom od výrobcu Remmers - Funcosil SNL.

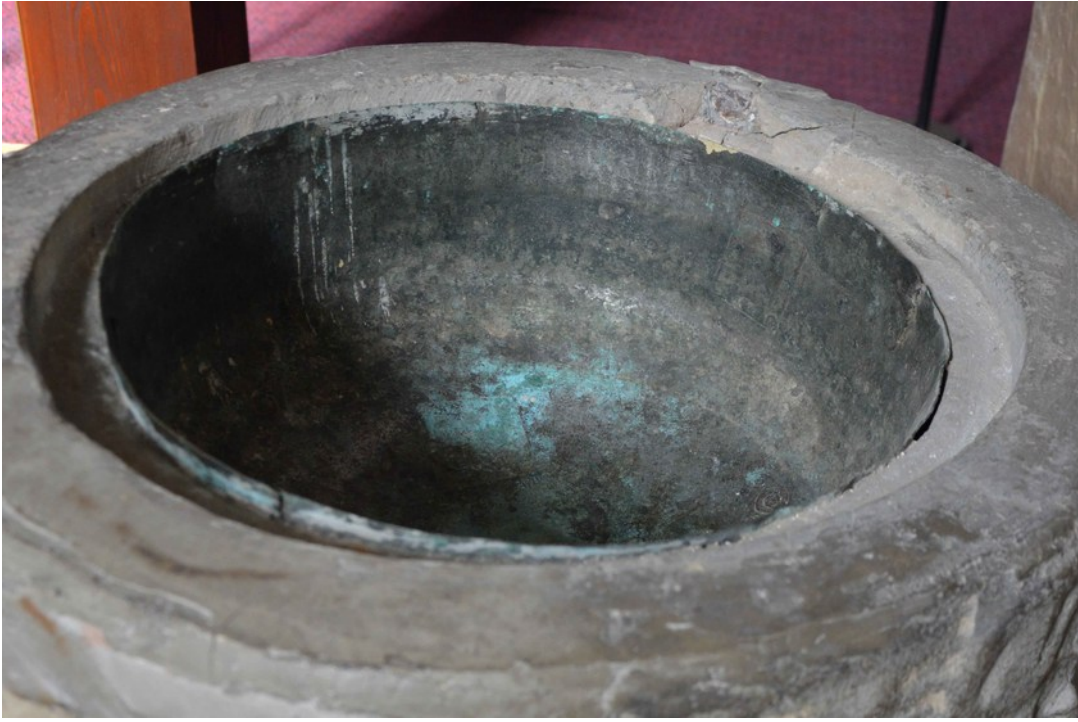
Stav pred obnovou

Medená misa bola šetrne vybratá v ateliéry z kamennej kupy krstiteľnice. Po zhodnotení technického stavu misy a estetickej stránke s prihliadnutím na jej autenticnosť sa vyhodnotila ako vhodná na opravu. Misa sa previezla s povolením KPÚ do kováčskej dielne, kde bola očistená od jedovatej medenky a sekundárnych nečistôt. Spoje trhlín v mise boli opravené letovaním striebrom, na niektorých častiach sa trhliny opravovali preplatovaním a nitovaním podľa vzoru už spravených opráv v minulosti. Na záver bola nutná úprava celkového tvaru misy vyklepaním tepárskym náradím. Povrch misy bol ošetrený záponovým lakom.

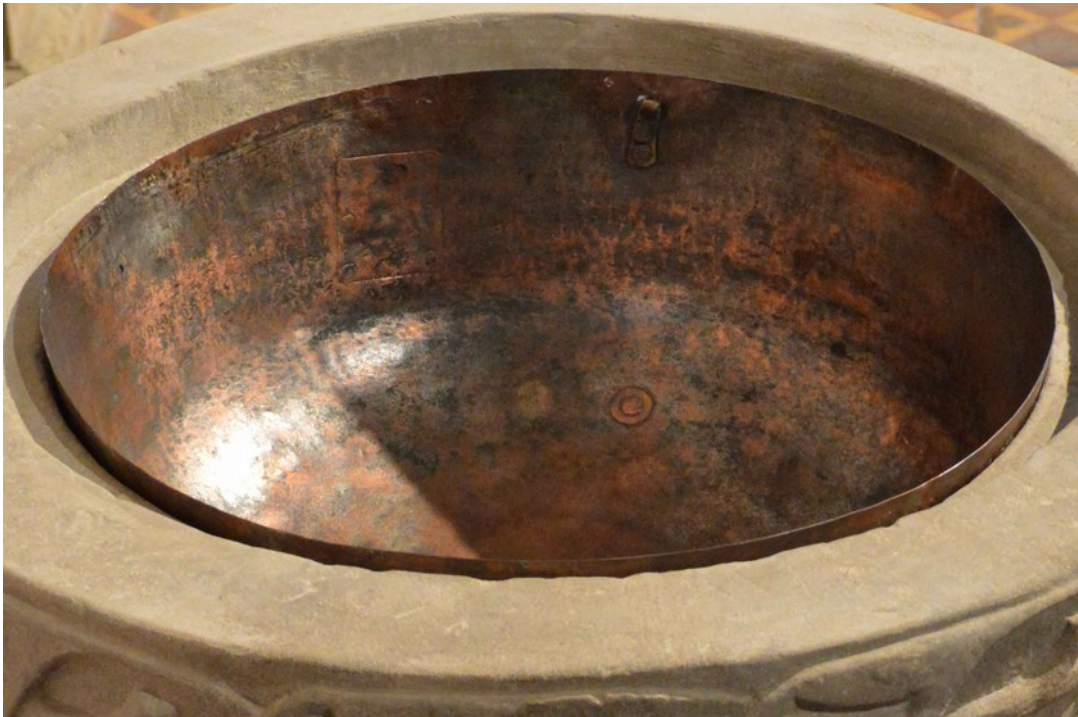
Stav po obnove
