## **Správa o priebehu reštaurátorskej realizácie, použitý postup, technológia a materiál.**

## Fotografická dokumentácia

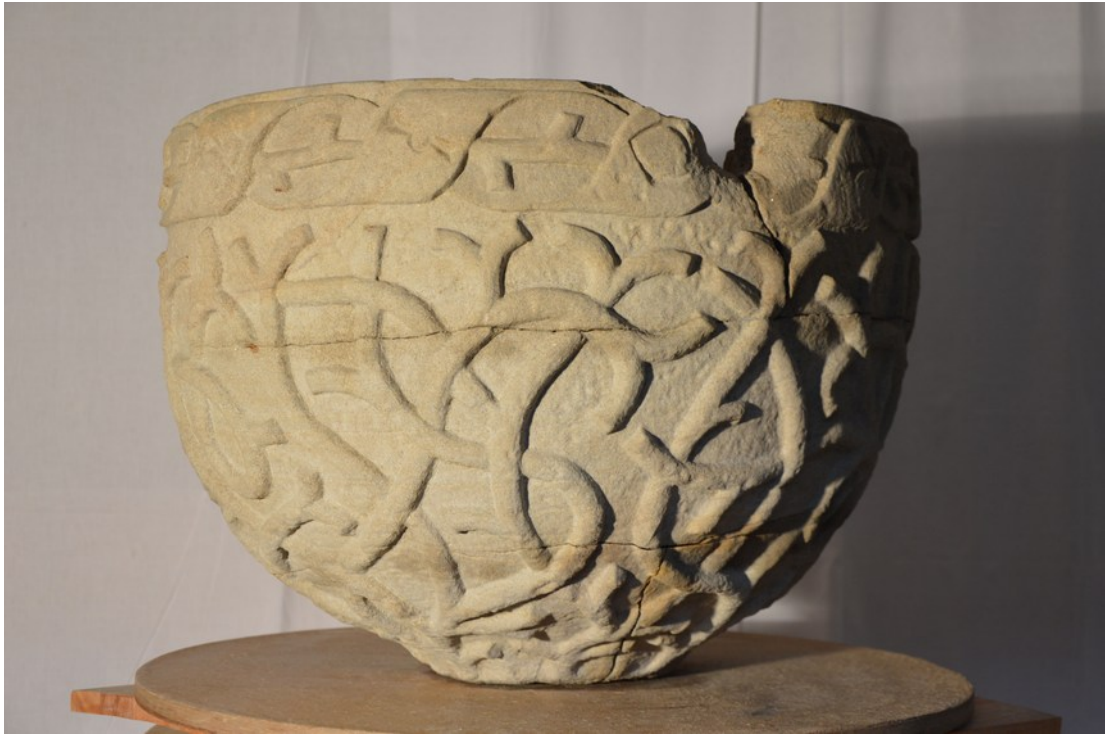
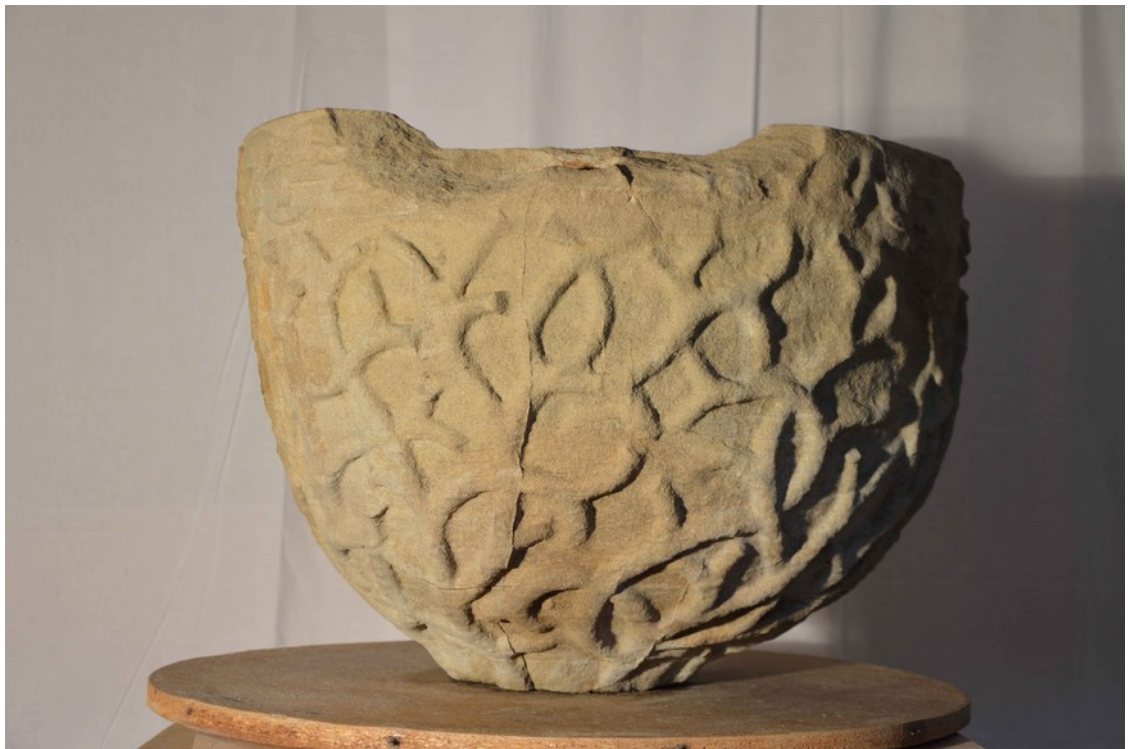
Podstavec křtitelnyce po očištění

Kamenné články krstiteľnice boli čistené kombináciou mechanického a chemického čistenia. Mechanicky boli odstránené sekundárne tvrdé nepriedušné cementové tmely najmä na hornom okraji kupy, ale aj na drieku a podstavci krstiteľnice. Súčasťou mechanického čistenia bolo odstránenie kovového úchyty z horného okraja steny kupy, ktorý bol deštruovaný a neplnil svoj účel, a koróziou objemovo zväčšených kovových konštrukčných trňov. Nepriedušný sivobiely pačok a olivovo-tmavozelený náter boli odstraňované mechanickým čistením po predchádzajúcej lokálnej injektáži konsolidačným prostriedkom na báze etylesterov kyseliny kremičitej, konkrétne prípravkom KSE100 od firmy Remmers, ktorá bola aplikovaná najmä na kupe krstiteľnice v zvetraním poškodených miestach plastickej výzdoby konárovým dekórom - tzv. astwerk. Mechanické čistenie týchto dvoch vrstiev bolo citlivo realizované pomocou skalpelov, diamantových rašplí, drobných diamantových nadstavcov rôznych tvarov a dlát. Na záver bola krstiteľnica dočistená jemným alkalickým prostriedkom od firmy Keim - Steinreiniger a opláchnutá destilovanou vodou.

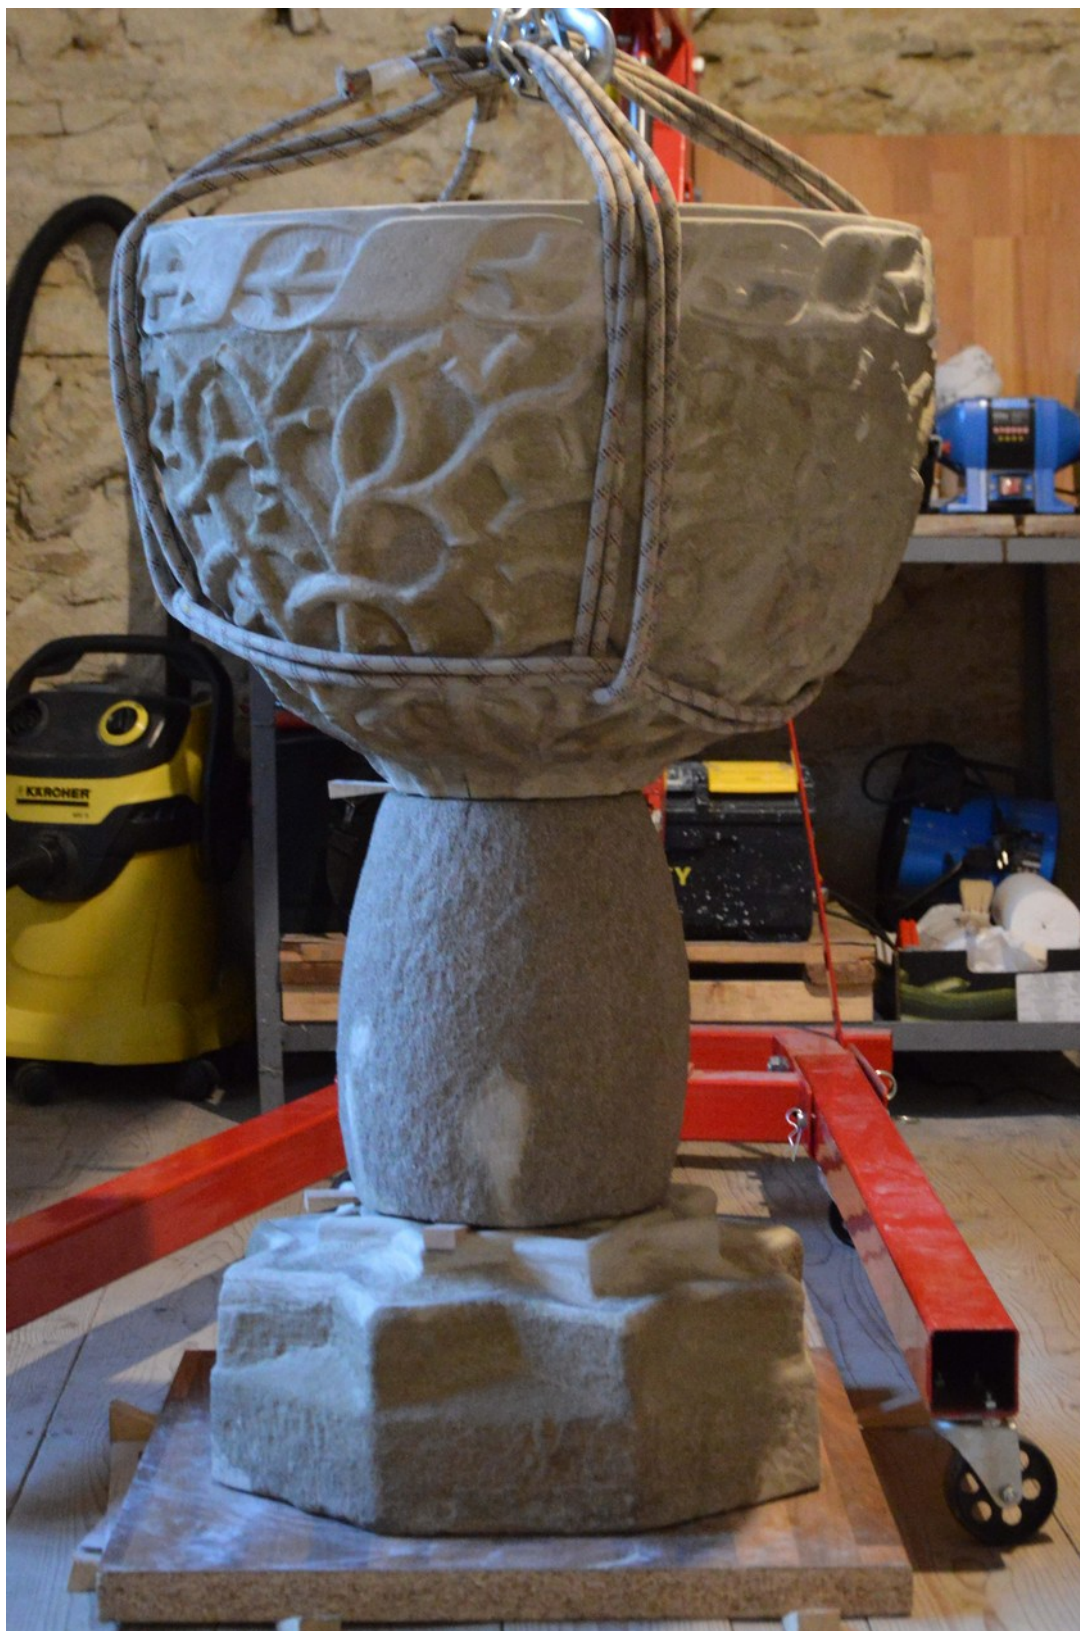
Príprava na osádzanie v ateliéry - skladanie na sucho

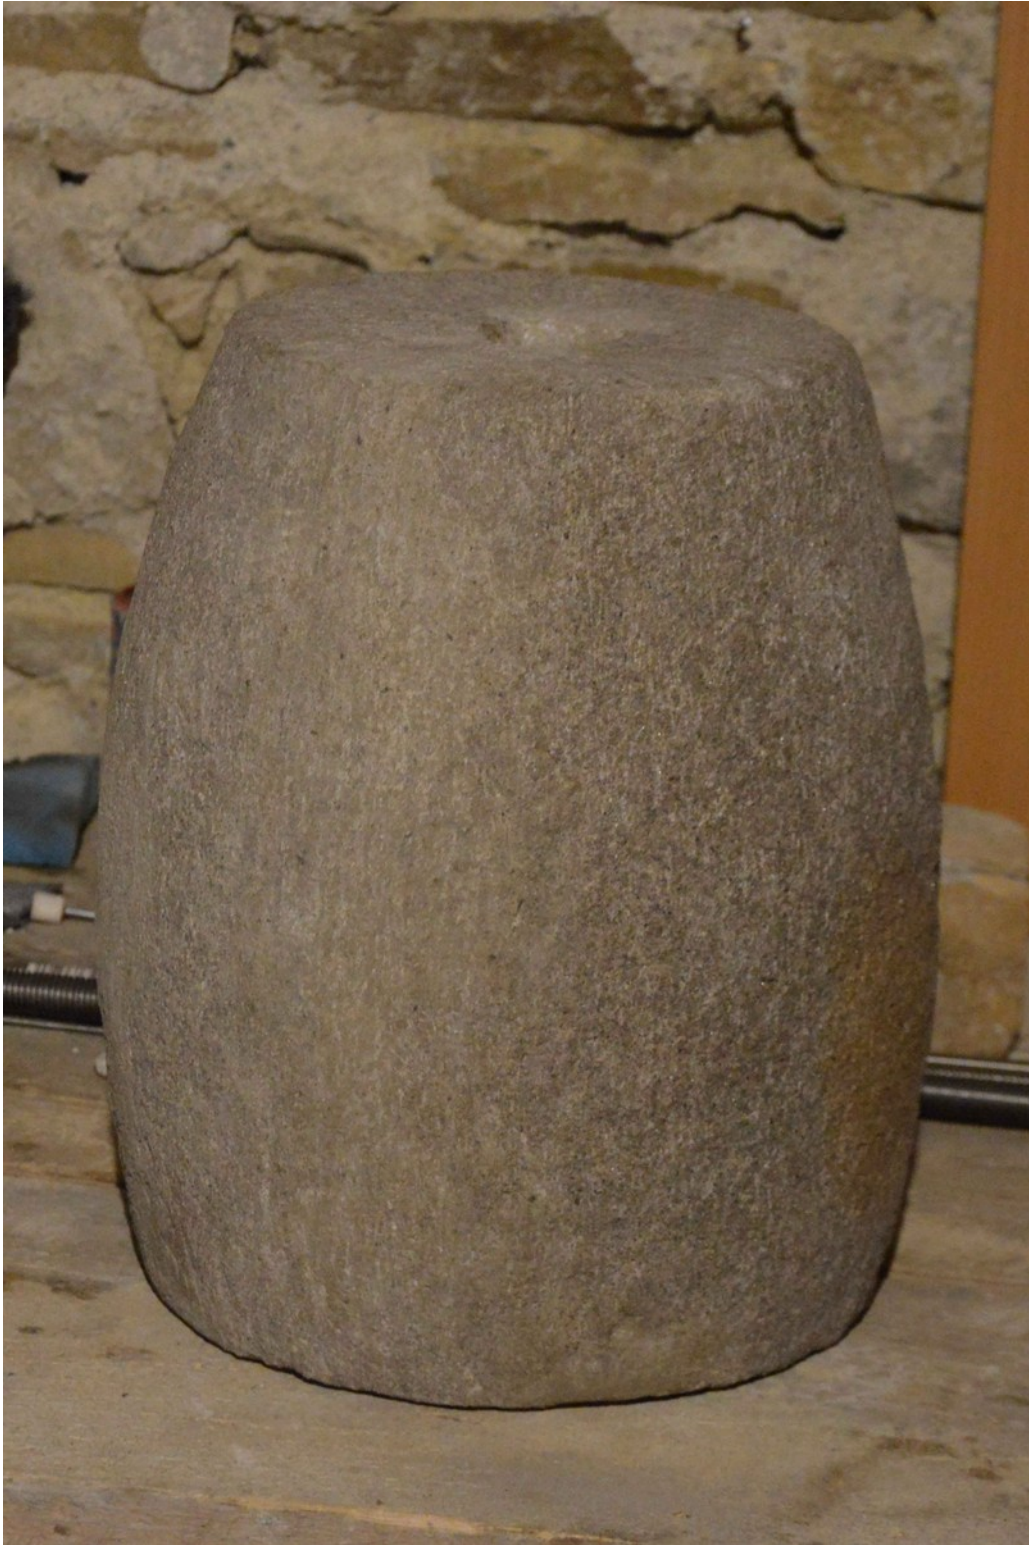
**Nápodobivá retuš doplnených částí tmelom**

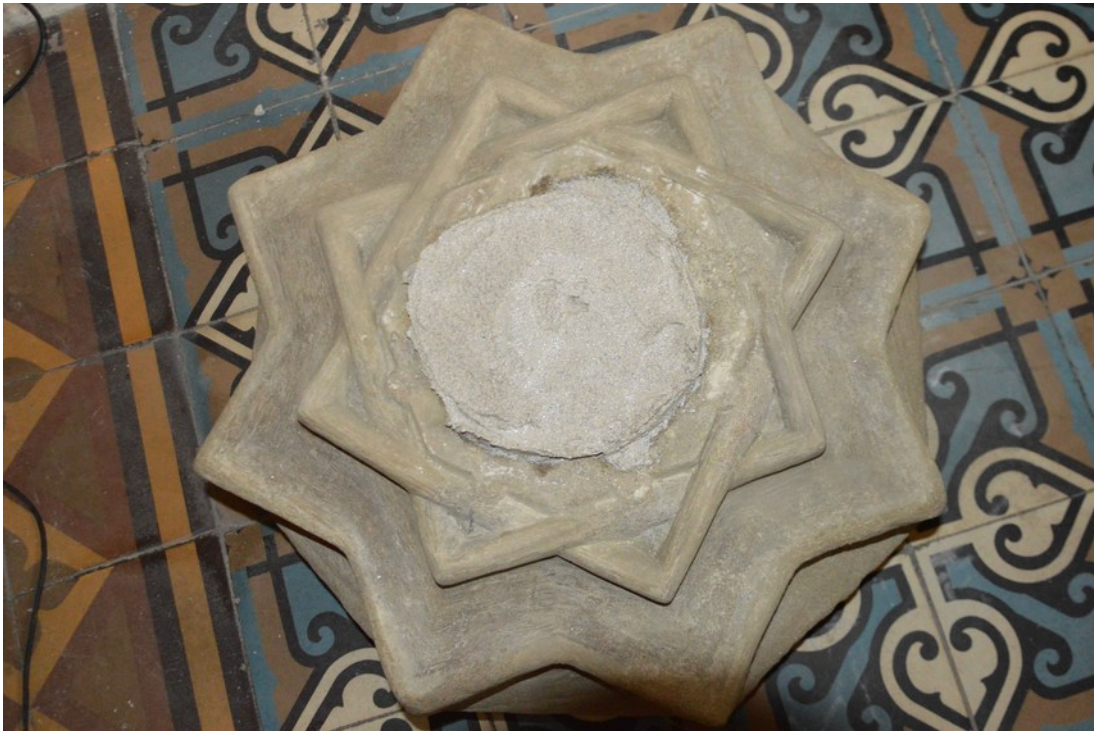
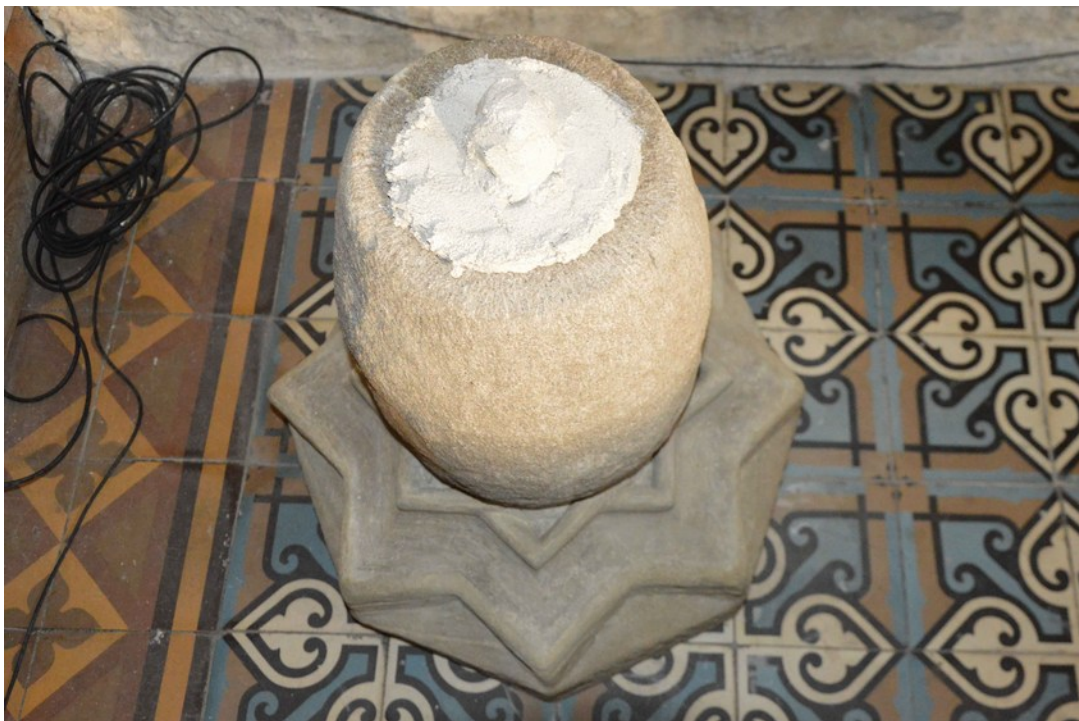
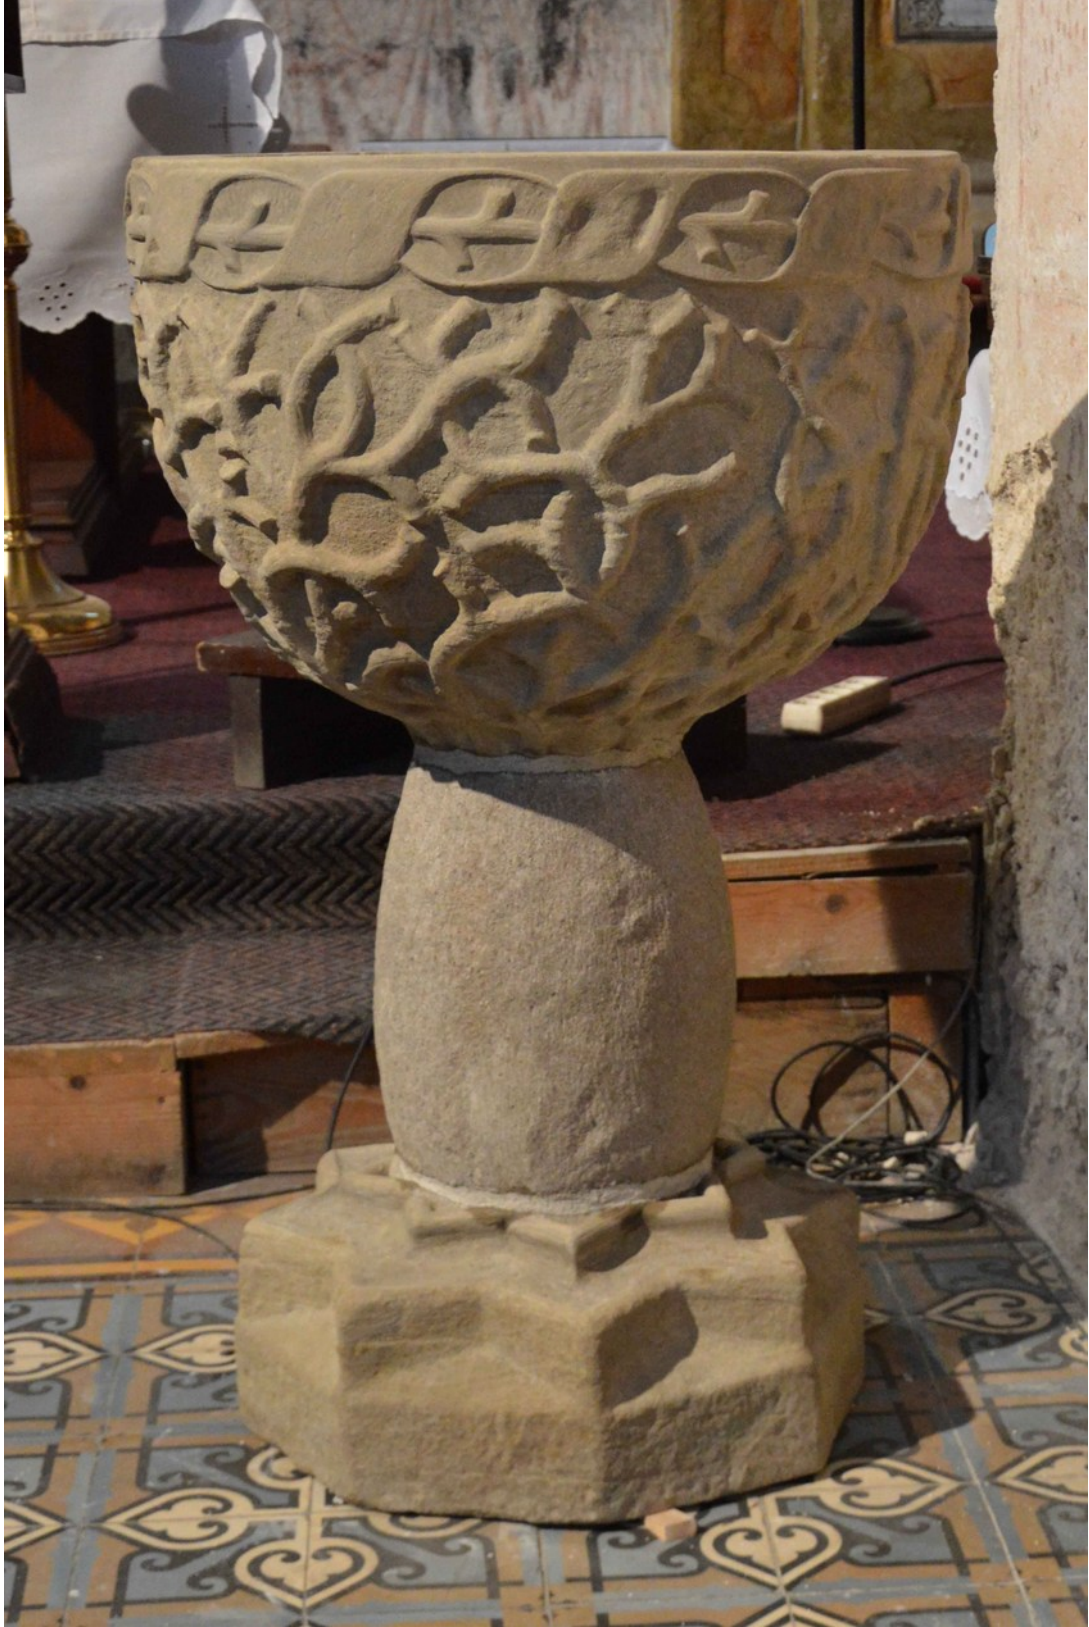
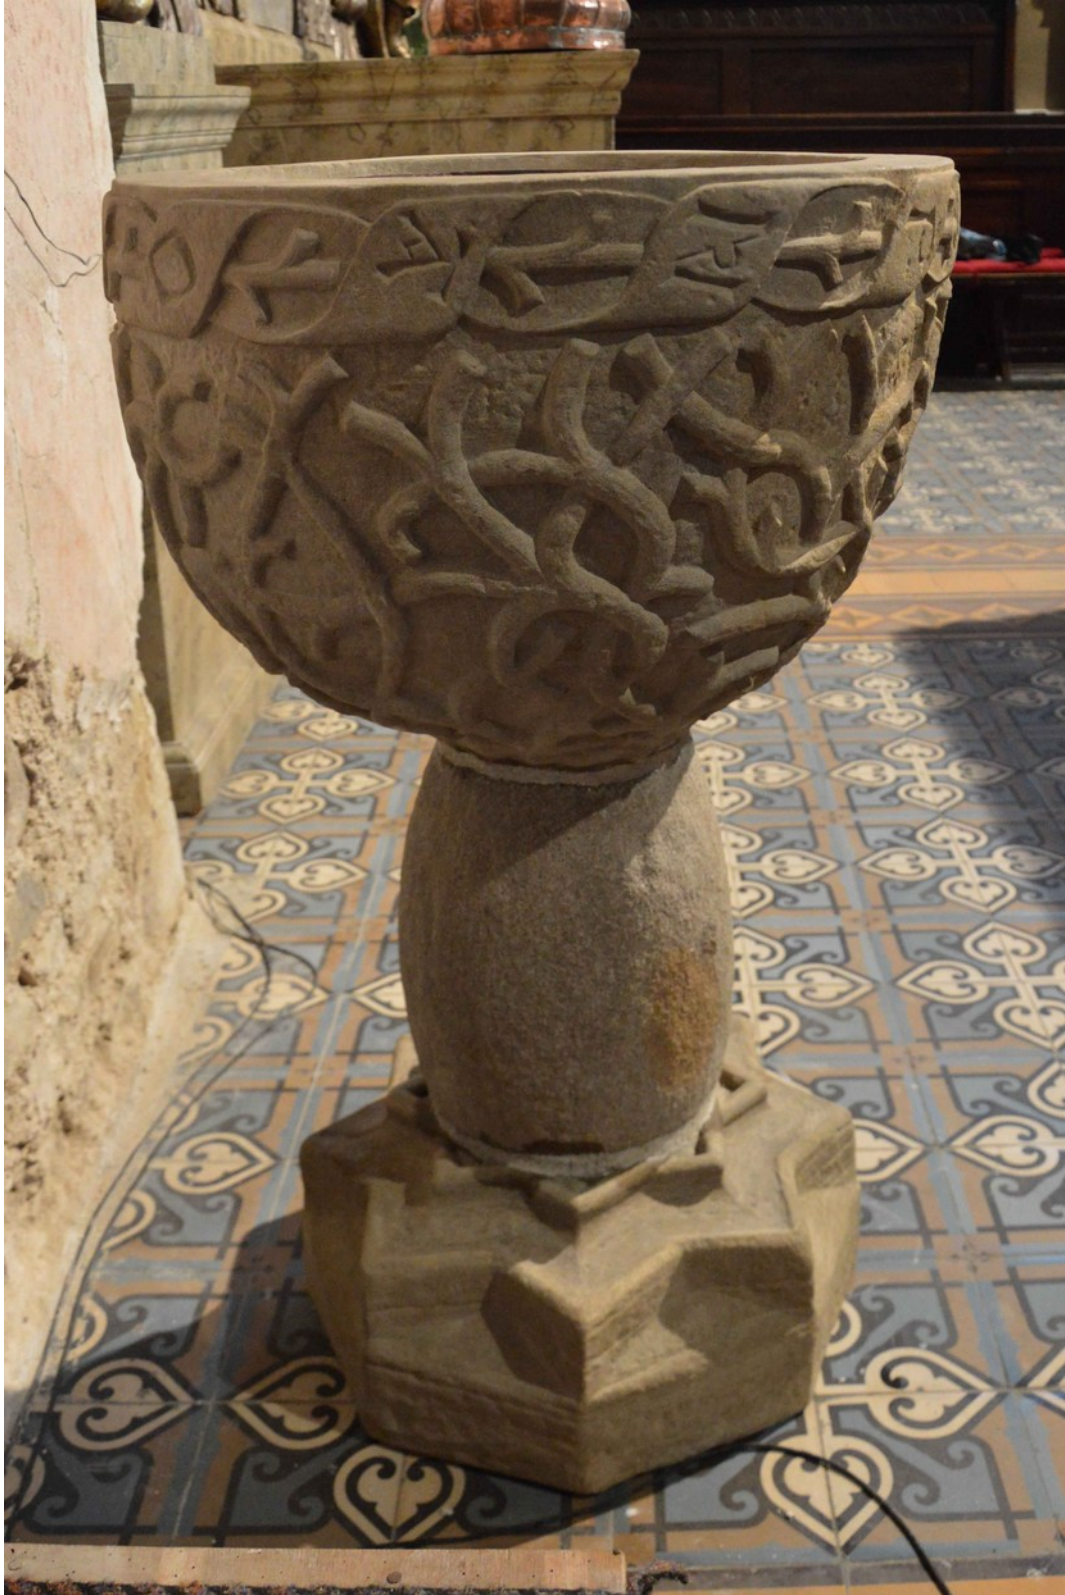
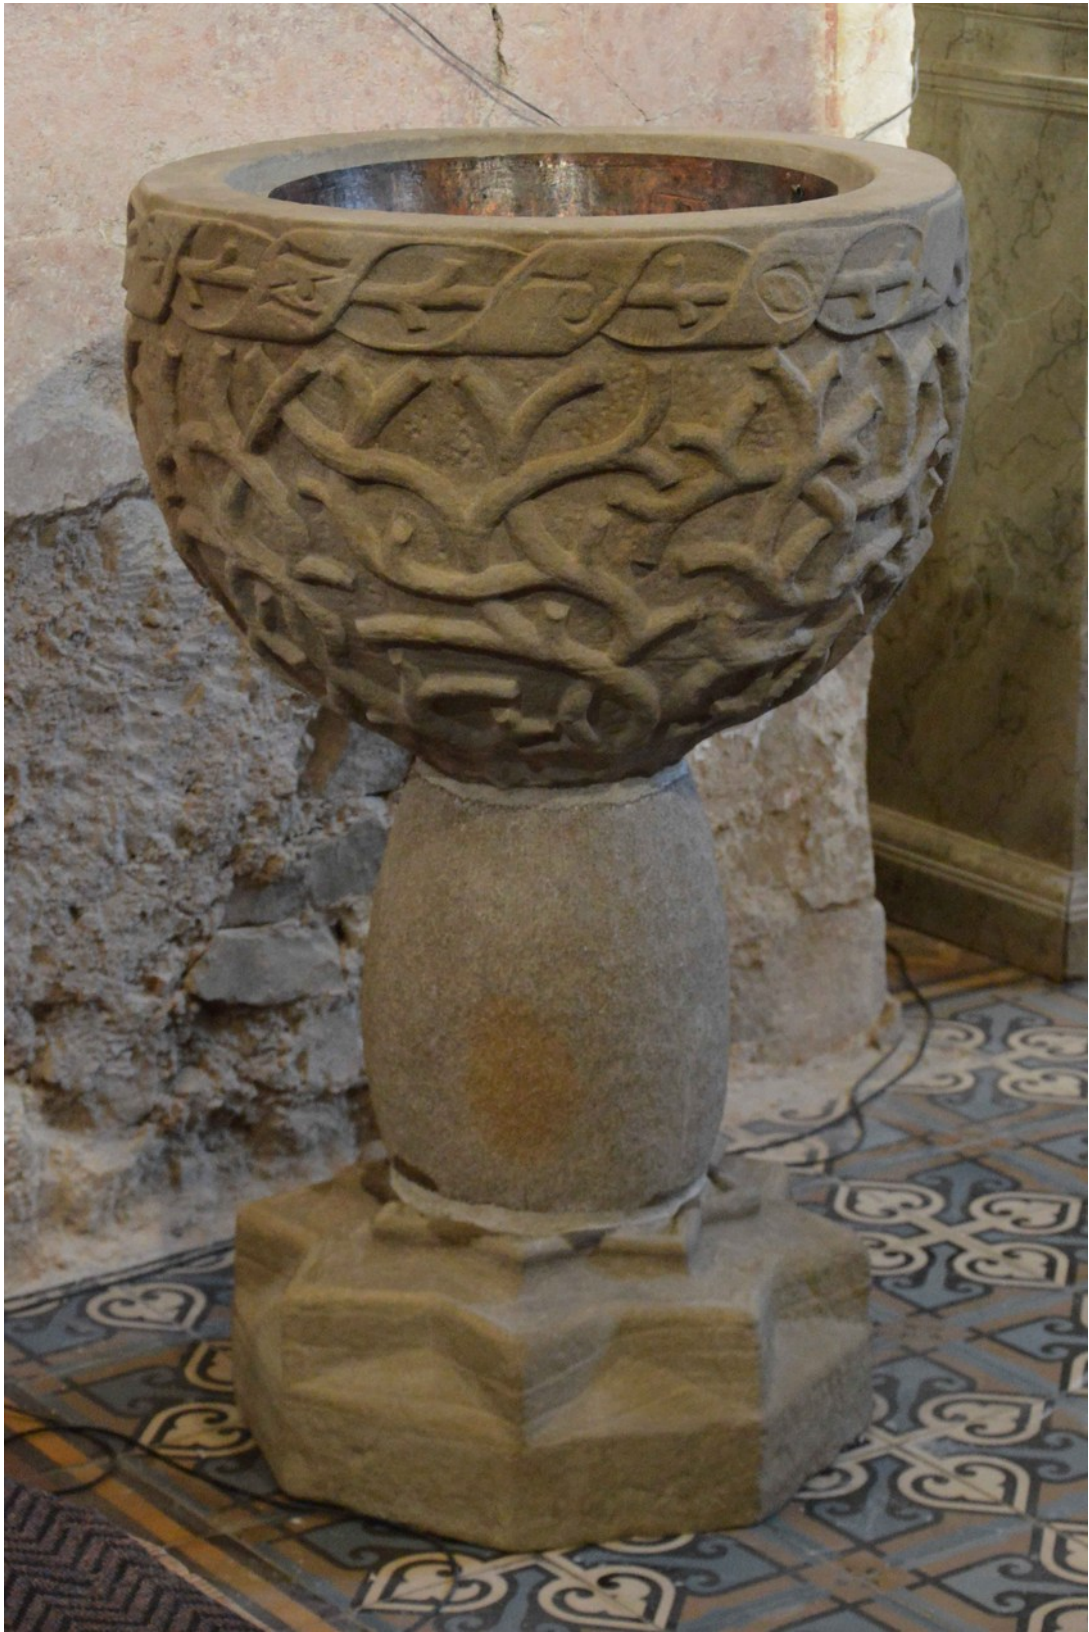
Osádzanie krstiteľnice „in situ“

Jednotlivé kamenné bloky kamennej krstiteľnice boli vhodnou technikou s dostatočnou nosnosťou postupne vyzdvihnuté, naložené na nákladné vozidlo a citlivo transportované na miesto realizácie reštaurovania. Vsadená tepaná medená misa v kupe krstiteľnice bola demontovaná v ateliéry. Na záver bola kamenná krstiteľnica takisto šetrne prevezená a osadená na pôvodné miesto. Montáž jednotlivých dielov krstiteľnice bola prevedená „in situ“ na lepiacu pružnú maltovinovú zmes o frakcie zrna 1-2 mm. Kamenné diely boli podložené olovenými pásikmi o hrúbke 3 mm. Do predpripravených kamenných lôžok boli vsadené nerezové konštrukčné trne o priemere 18 mm.
